Skötselinstruktion – Plastbelagd Hisslina – ALT Hiss

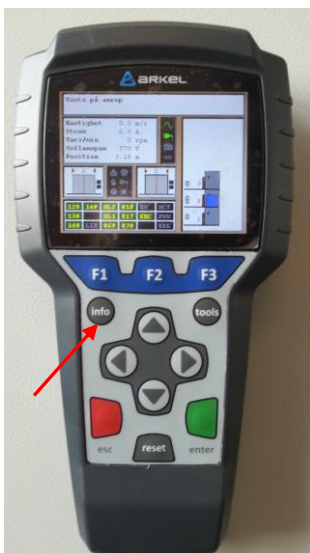
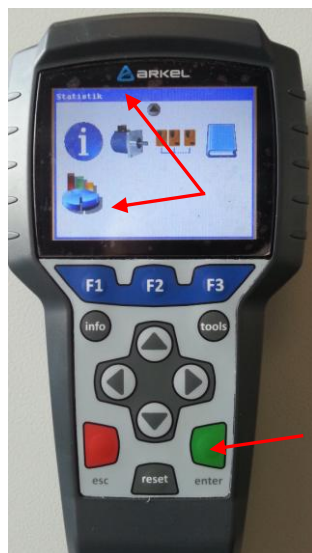
2. Avläsning av antalet gjorda resor (riktningförändringar) görs i displayen på styrsystemets handenhet.

3. Avläsning av antalet gjorda resor (riktningsförändringar) görs i displayen på styrsystemets handenhet.
På handenheten, tryck på knappen ”**info**”, välj därefter symbolen för ”**Statistik**” och tryck ”**enter**”. Välj ”**Allmän Statistik**”, tryck ”**enter**”.
Avläsning av antal gjorda riktningförändringar görs vid ”**Starträknare Riktningändring**” under kolumnen ”**SLR**”. (Se Bilderna 3-6.)
OBS! Vid varje servicebesök ska ”**SLR**”- värdet avläsas och noteras i serviceboken.
”**SLR**” = Antal riktningförändringar sedan sista reset.(Återställs vid linbyte!)
”**SFR**” = Totalt antal riktningförändringar sedan fabriksleverans.

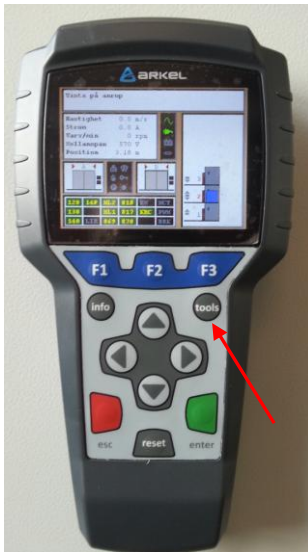
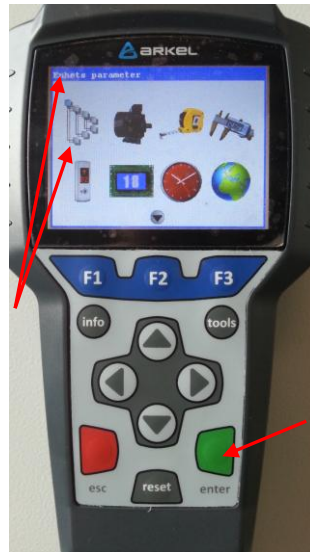
3. Avläsning/Inställning av antalet tillåtna (riktningsförändringar) görs i displayen på styrsystemets handenhet.

4. Avläsning/Inställning av antalet tillåtna (riktningsförändringar) görs i displayen på styrsystemets handenhet.
På handenheten, tryck på knappen ”**tools**”, välj därefter symbolen för ”**Enhets parameter**” och tryck ”**enter**”. Välj ”**Skydds- och Övervakningsinställningar**”, tryck ”**enter**”. Välj ”**Övriga skyddsinställningar**”, tryck ”**enter**”. Värdet vid ”**Max antal riktningändringar**” anger antalet tillåtna riktningförändringar. (Se Bilderna 7-11.)
